Modification des évacuations du cockpit sur mon EDM

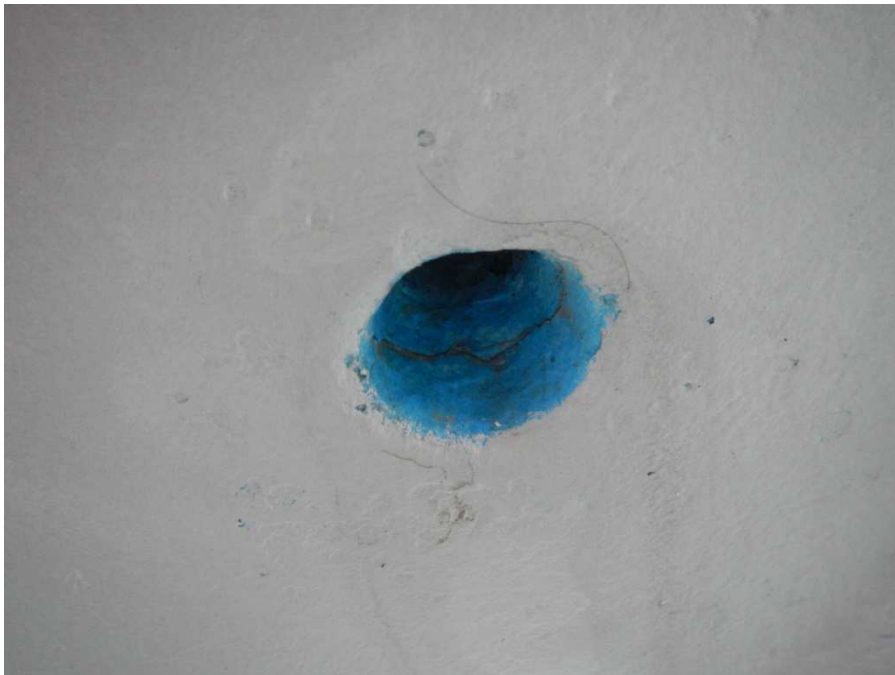
Après recherche j'ai pu voir que cela venait du passage de « tuyau » venant du cockpit au niveau de la coque. A l'origine c'est un tube PVC qui est glissé dans un embout au fond du cockpit et un autre embout en fond de coque. Le tout est entouré de tissus de verre et résiné pour faire l'étanchéité et rigidifié l'ensemble. Après 38 ans de bons et loyaux services le temps à fait craquer la résine.

Cela se voit très bien sur la photo du « passe coque », il y a un cercle et c'est d'où venait la fuite.

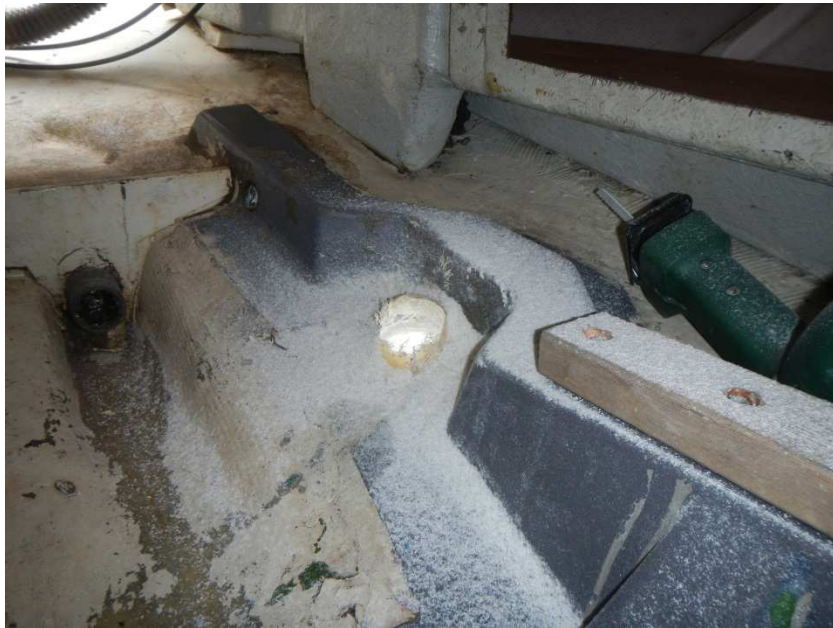
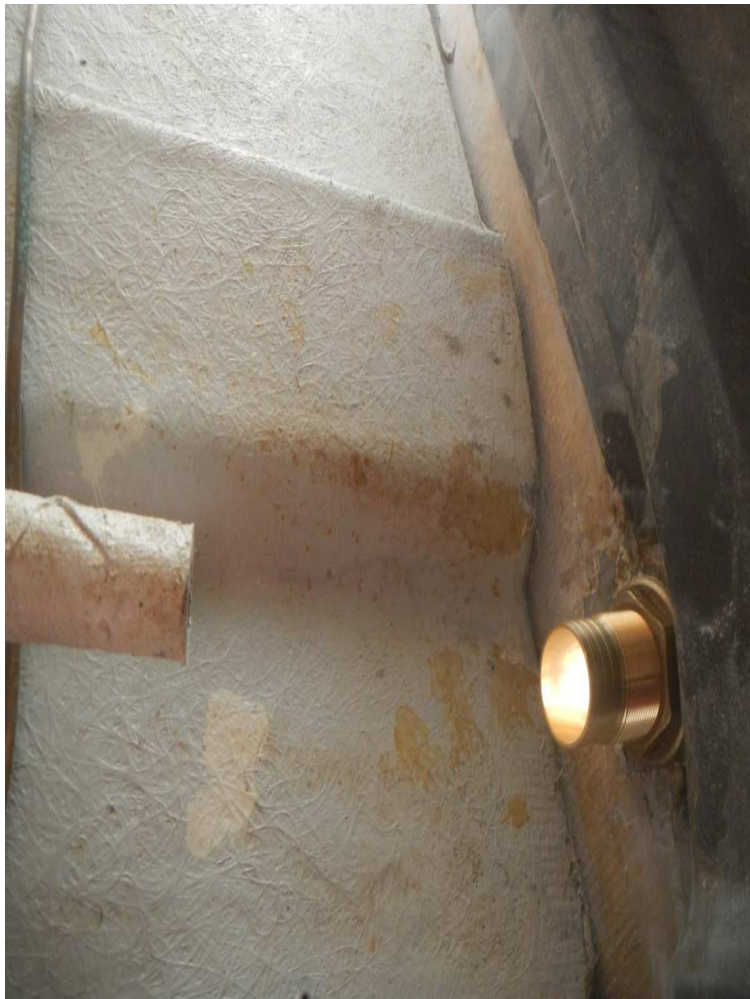
J'ai choisi de couper le tube au ras de la coque et environ 15 cm sous le cockpit.

Après avoir poncé la coque et agrandir le trou de passage j'ai mis un passe coque de 45MM. En gardant les 15/20 cm de tuyau d'origine j'ai pu glisser un flexible diamètre 45 sur 15 cm et l'autre bout sur le passe coque. Avant de glisser le flexible j'ai mis du Sicaflex pour assurer l'étanchéité.

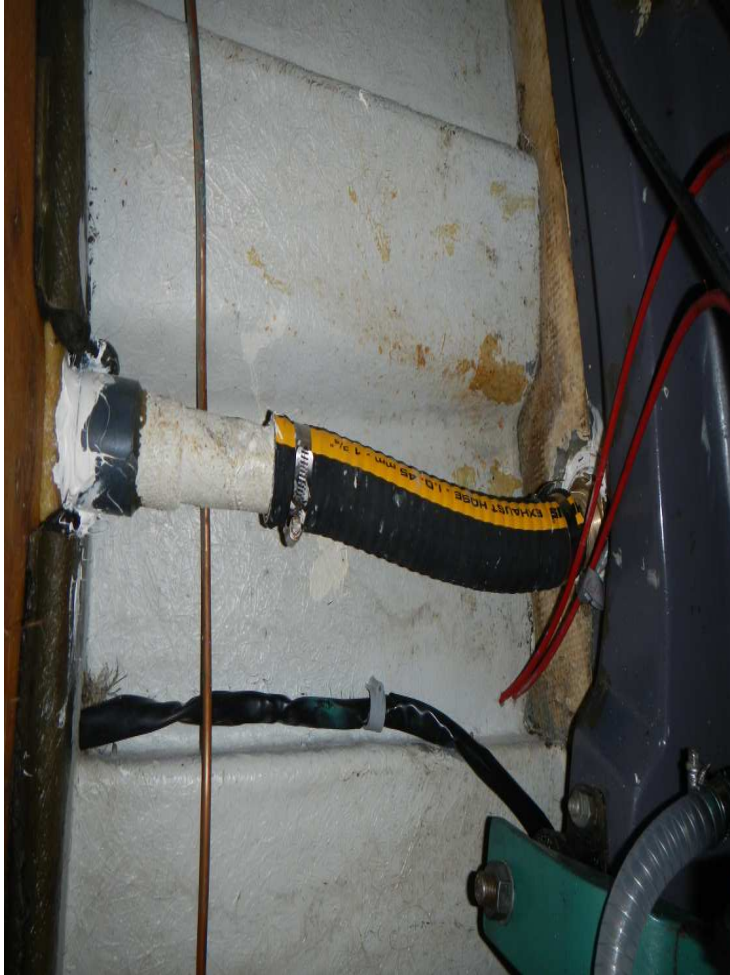
Le flexible d'échappement est un peu raide et lors d'un prochain carénage je le remplacerai par un type plus souple (évacuation d'eau).

Depuis mon bateau est sec quel que soit le temps ou la navigation.
